## Prüfbericht

Dokumentnummer:	(2104/078/22) – FL vom 05.12.2023
Auftraggeber:	Bundesverband Leichtbeton e.V. Sandkauler Weg 1 56564 Neuwied
Auftrag vom:	09.11.2022
Auftragszeichen:	Herr Heller und Herr Iravani
Auftragseingang:	09.11.2022
Inhalt des Auftrags:	Prüfungen von zwei tragenden, raumabschließenden, wärmedämmenden und identischen Wandkonstruktion aus ca. 175 mm Leichtbeton zur Ermittlung der Feuerwiderstandsdauer bei einseitiger Brandbeanspruchung
Prüfeinrichtung	Materialprüfanstalt für das Bauwesen (MPA BS)
Prüfungsgrundlage:	DIN EN 1365-1 : 2013-08 in Verbindung mit DIN EN 1363-1 : 2020-05, sowie in einer Brandprüfung nach DIN EN 1363-2 : 1999-10
Probeneingang:	12.04.2023
Probennahme:	Angaben über eine amtliche Entnahme liegen der Prüfanstalt nicht vor
Probenkennzeichnung:	keine
Prüftermin:	16.10.2023 und 19.10.2023

Auftragsgemäß wurden zwei Prüfungen von zwei tragenden, raumabschließenden, wärmedämmenden und identischen Wandkonstruktion aus ca. 175 mm Leichtbeton zur Ermittlung der Feuerwiderstandsdauer bei einseitiger Brandbeanspruchung nach DIN EN 1365-1 : 2013-08 in Verbindung mit DIN EN 1363-1 : 2020-05, sowie in einer Brandprüfung nach DIN EN 1363-2 : 1999-10 dur

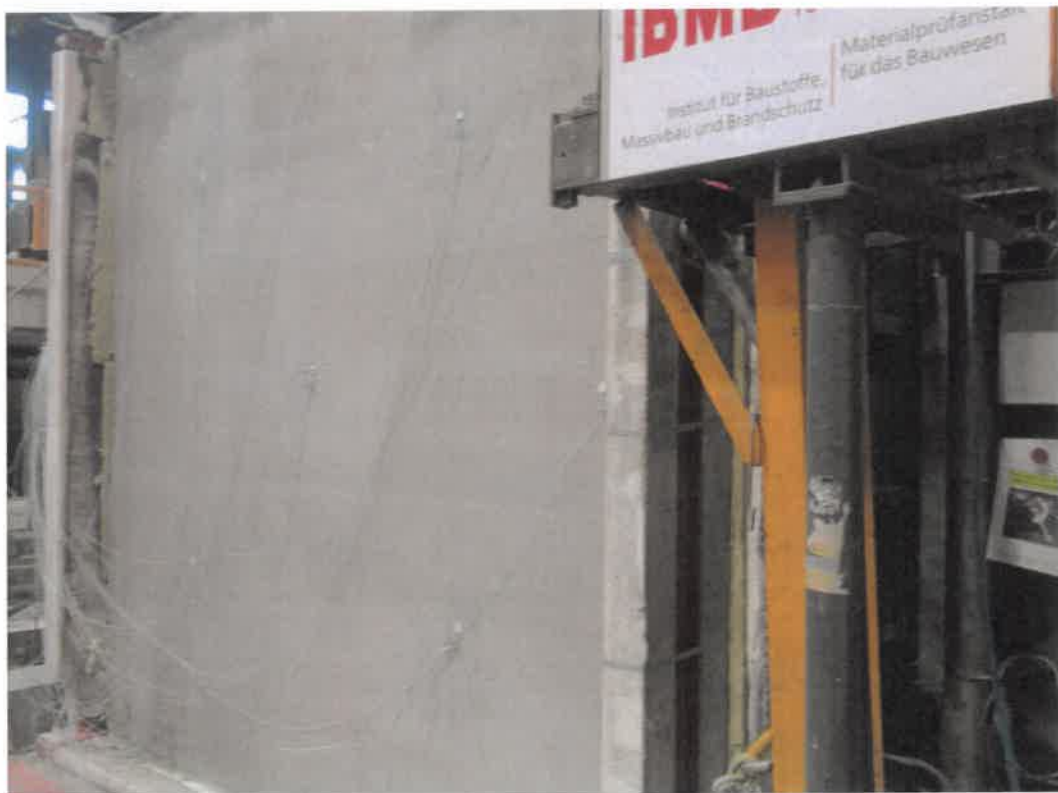
1. Minute: Keine Rissbildung nach der Belastung sichtbar (FA).

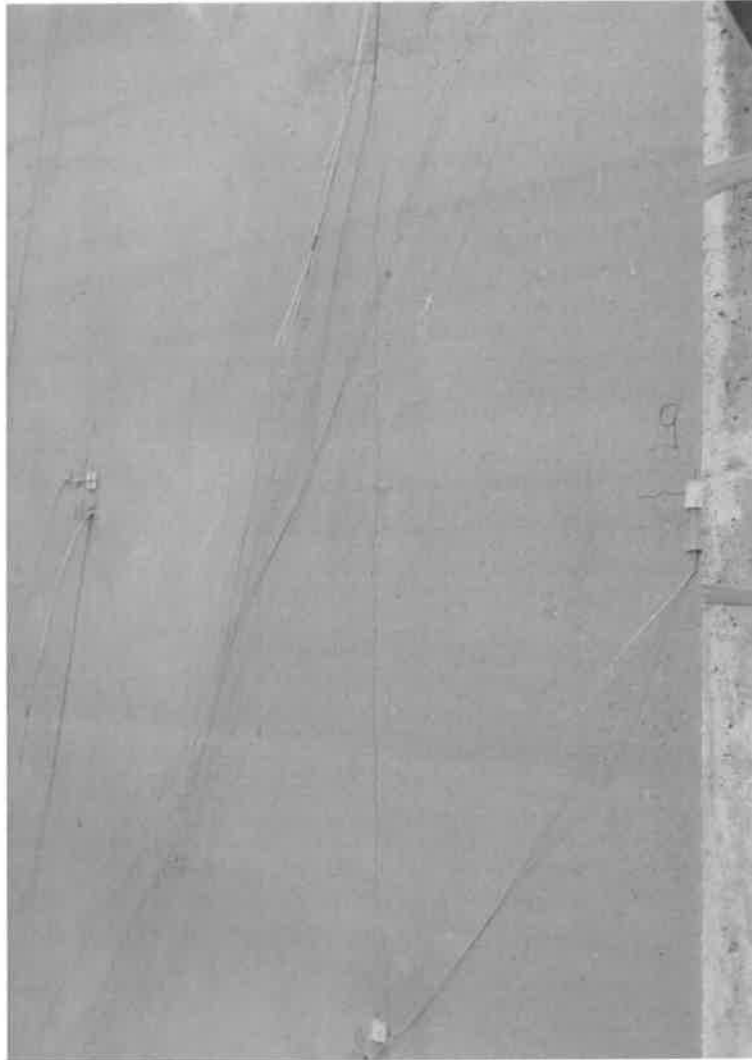
30. Minute: Vertikale Rissbildung zwischen den Messstellen 2 und 4 (FA).

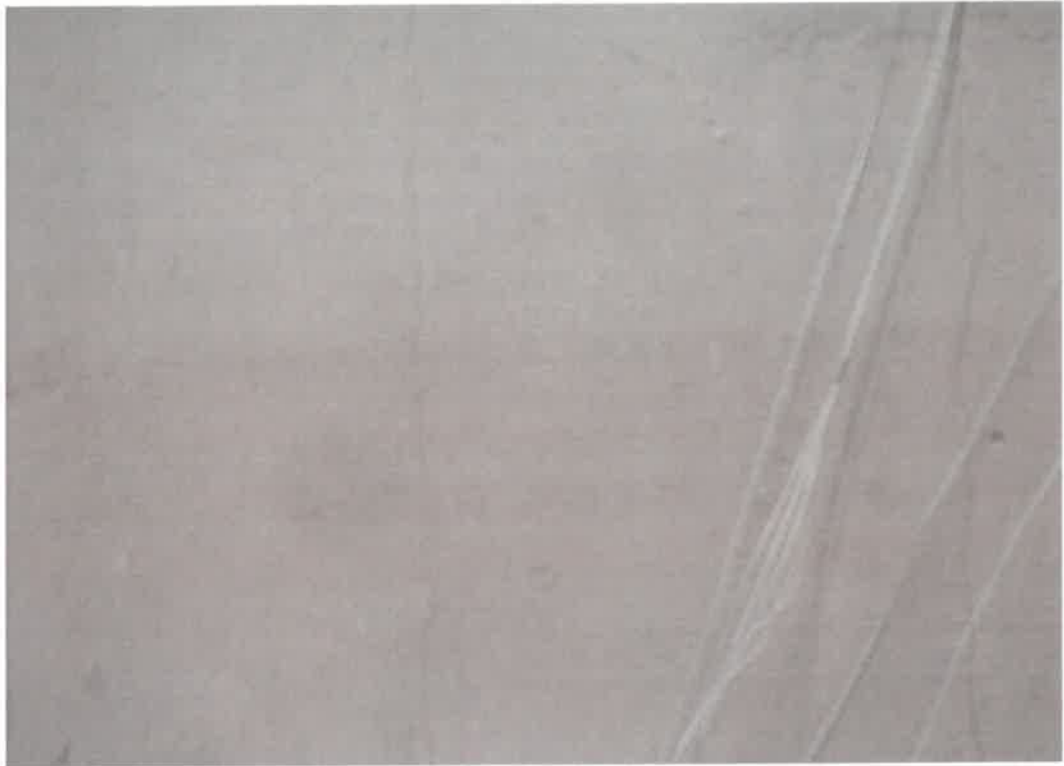
3. Minute: Weiterer vertikale Riss zwischen den Messstellen 3 und 5 (FA).

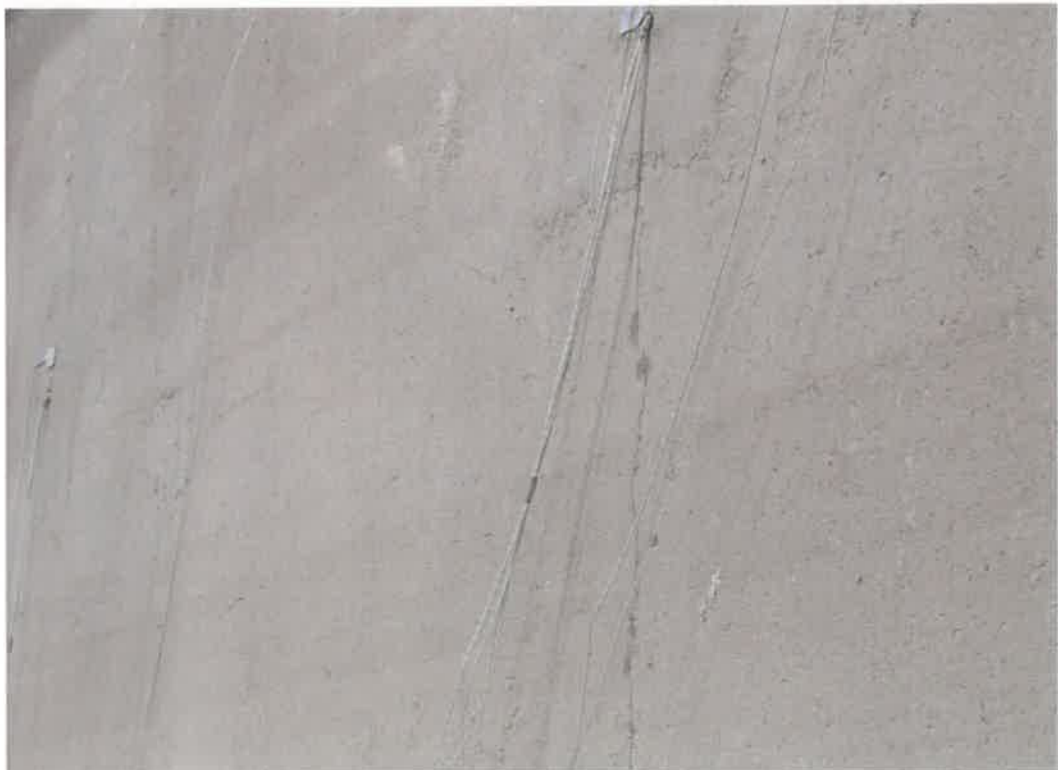
50. Minute: Kondeswasseraustritt an Riss bei Messstelle 3 (FA).

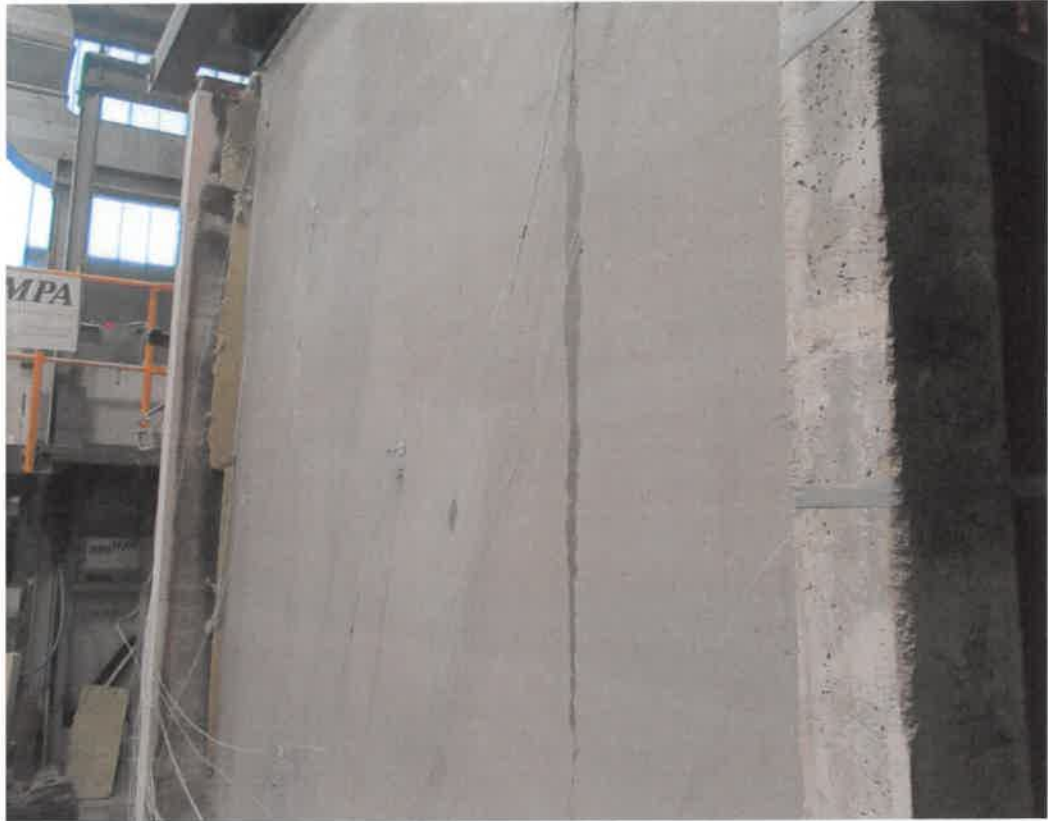
57. Minute: Wasserdampfaustritt am Riss zwischen den Messstellen 3 und 5 (FA).

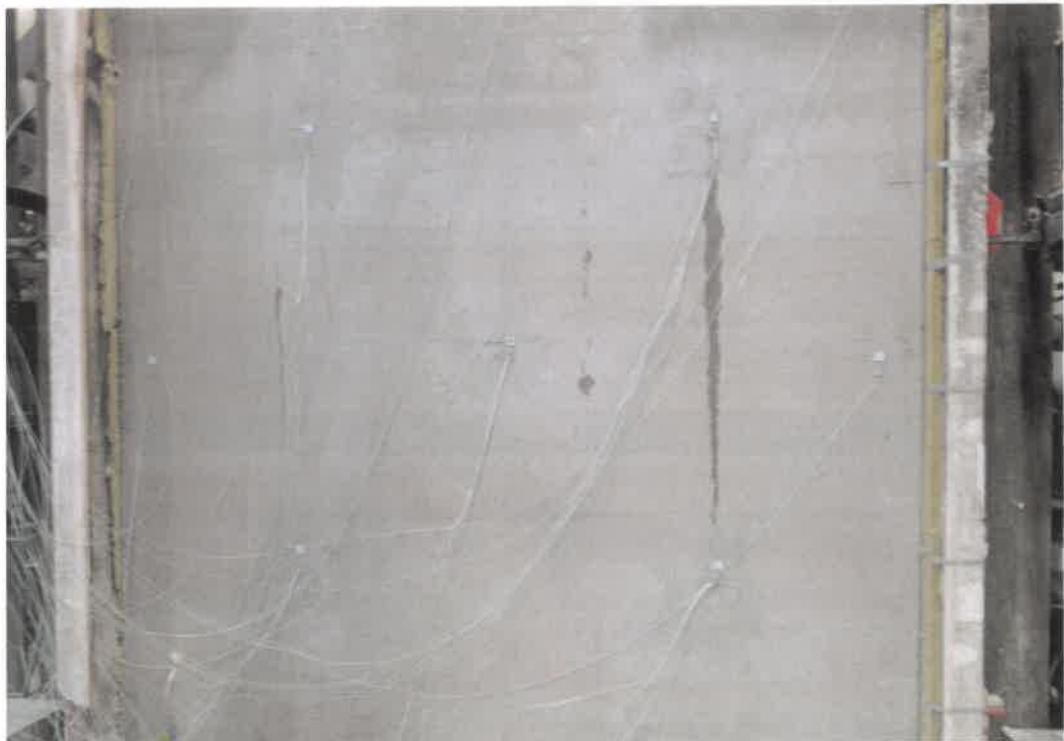
67. Minute: Kondenswasseraustritt an allen Rissen sichtbar (FA).

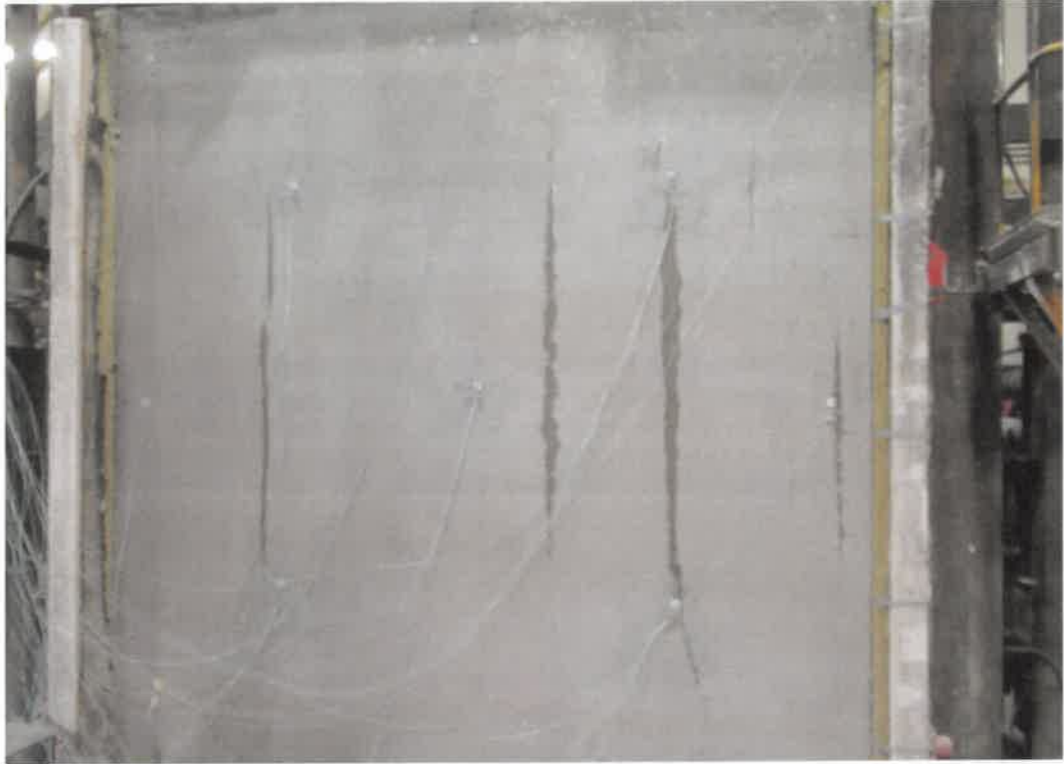
90. Minute: Kondenswasseraustritt an neuen vertikalen Rissen sichtbar (FA).

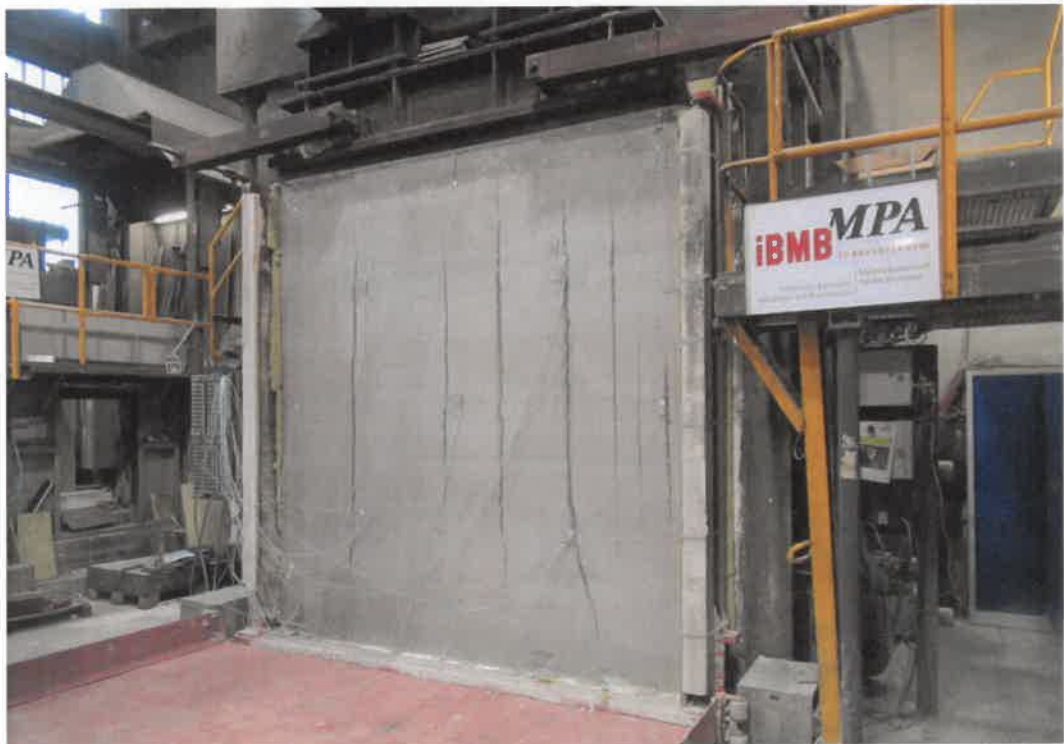
175. Minute: Wasserdampfaustritt an weiteren Rissen sichtbar (FA).

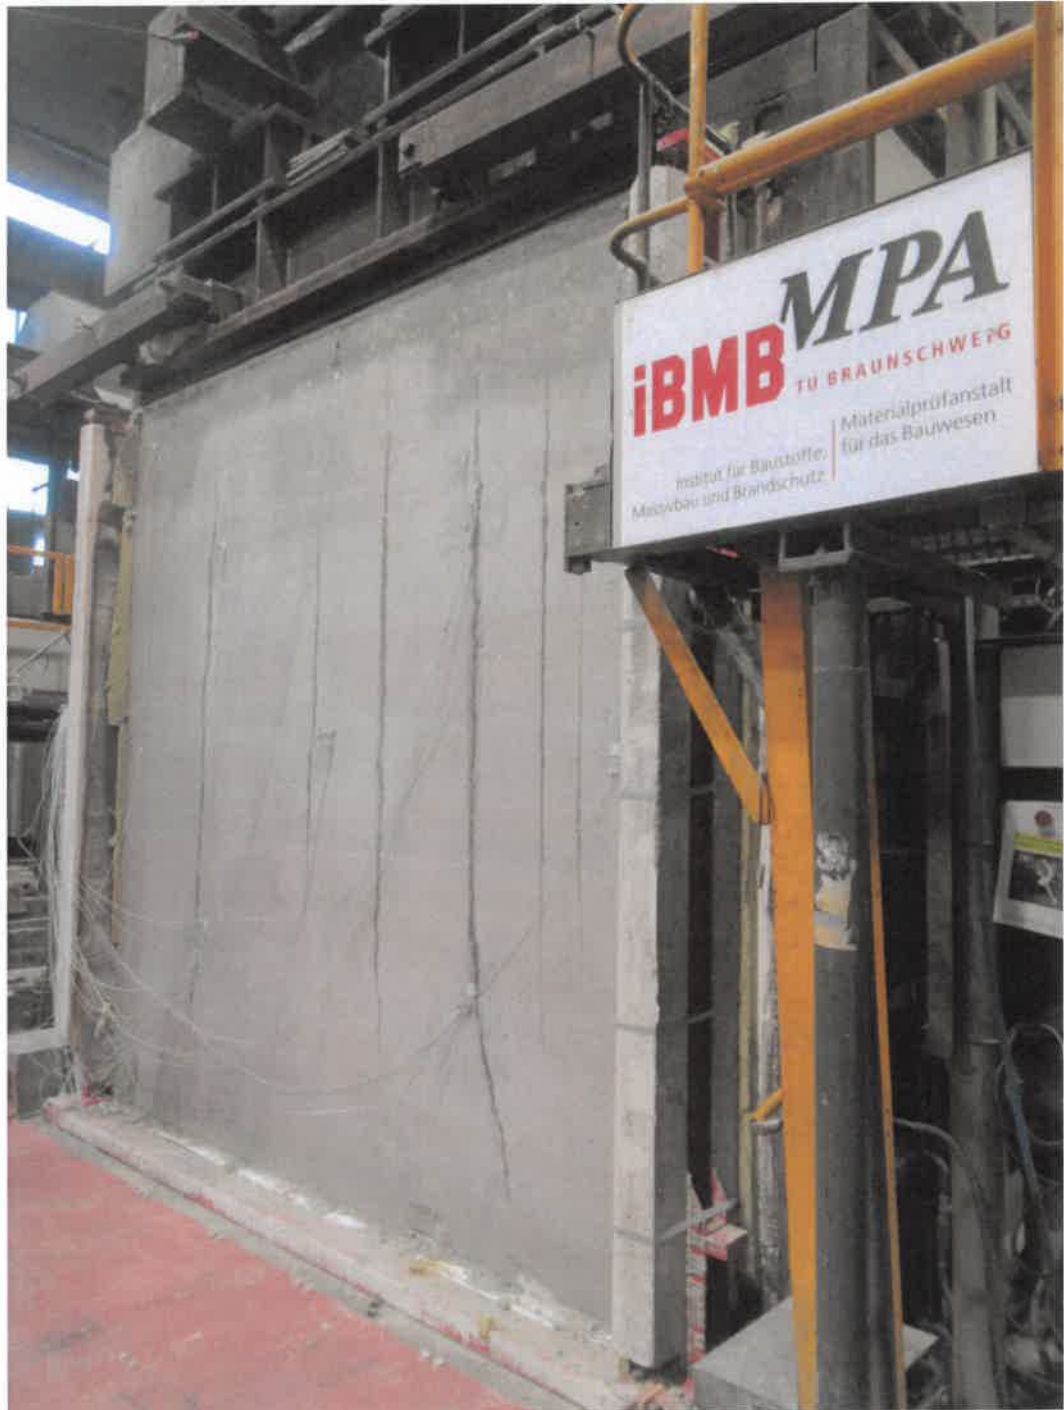
181. Minute: Keine Risse infolge der ersten zwei Stoßbeanspruchungen sichtbar (FA).

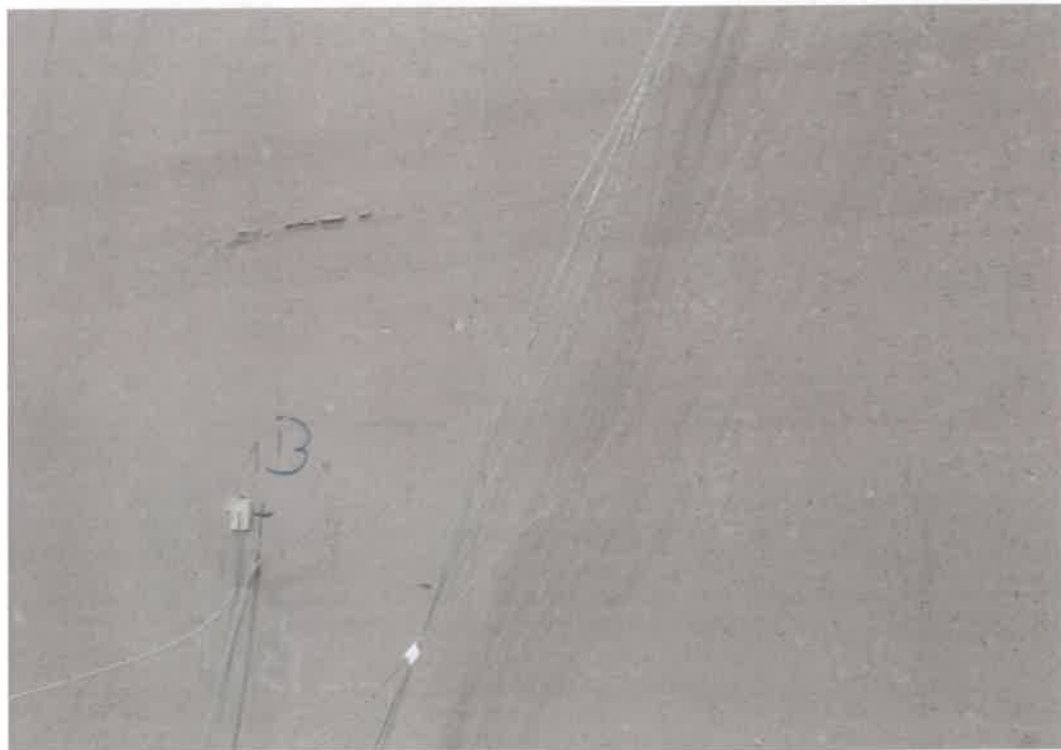
7. Minute: Vertikaler Haarriss mittig zwischen den Messstellen 1 und 3 (FA).

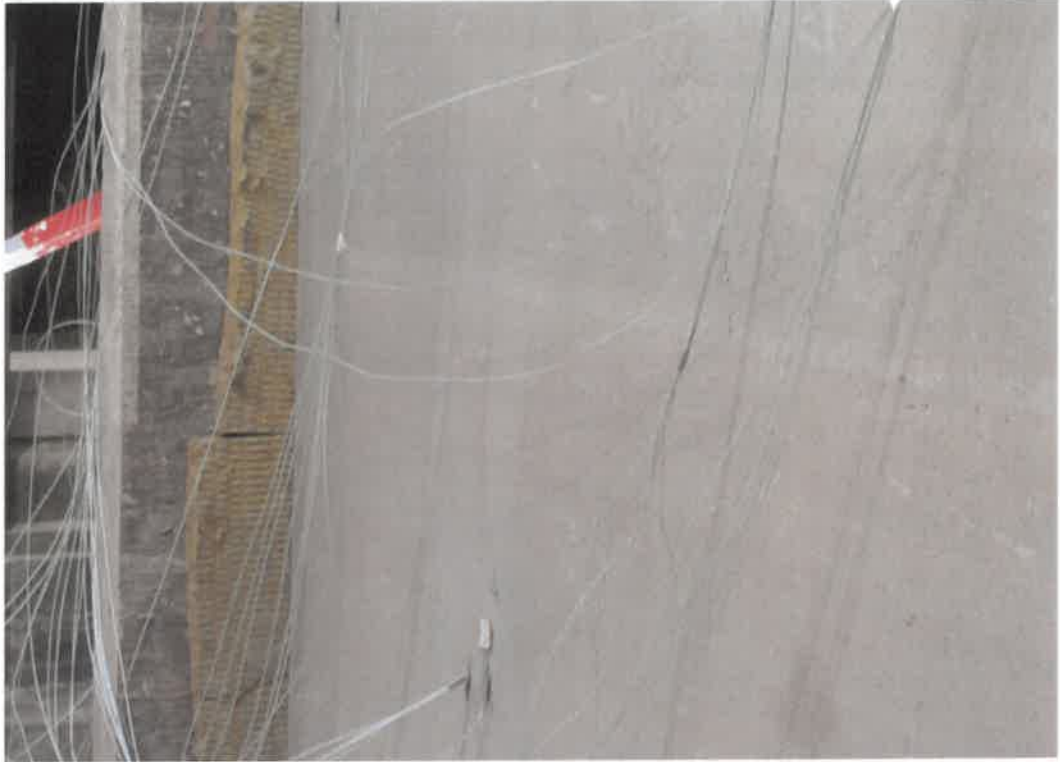
21. Minute: Weiterer vertikaler Haarriss zwischen den Messstellen 2 und 4 (FA).

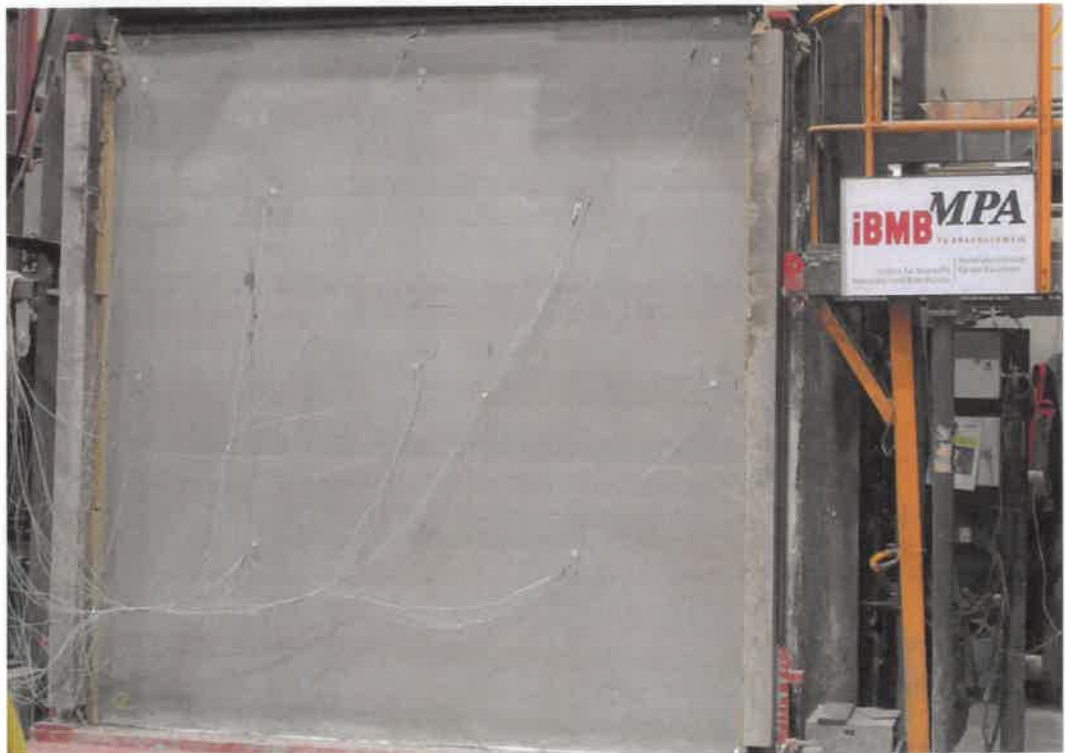
43. Minute: Kondeswasseraustritt an den Risskanten (FA).

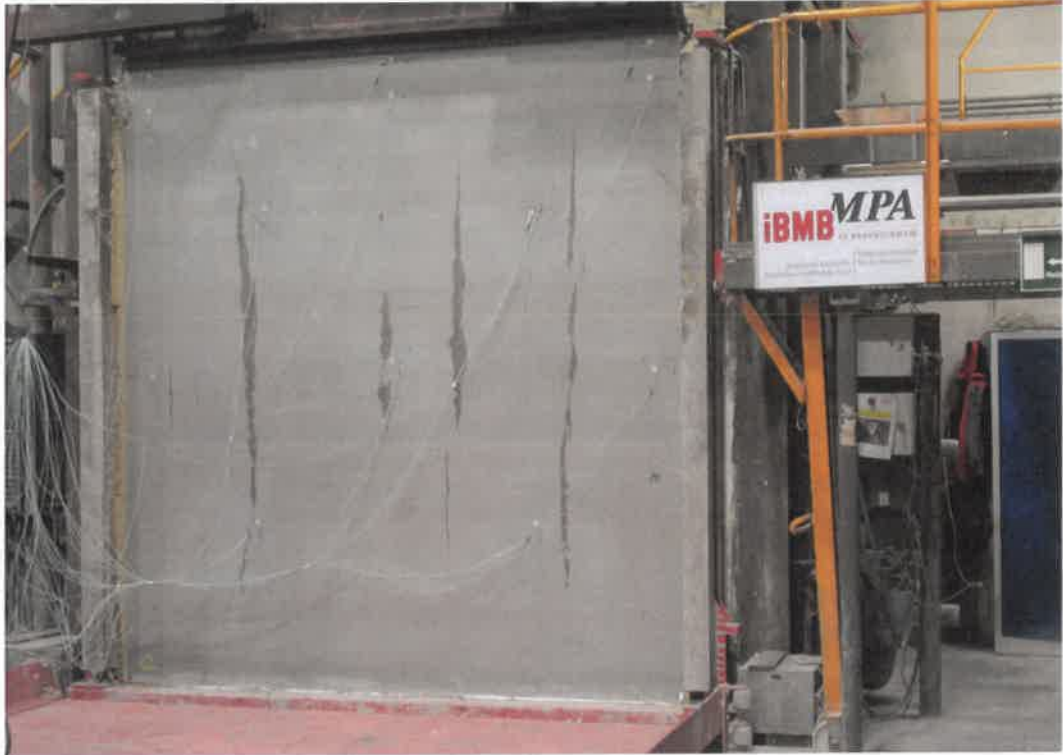
90. Minute: Weiteres Kondenswasser tritt an den Rissen aus (FA).

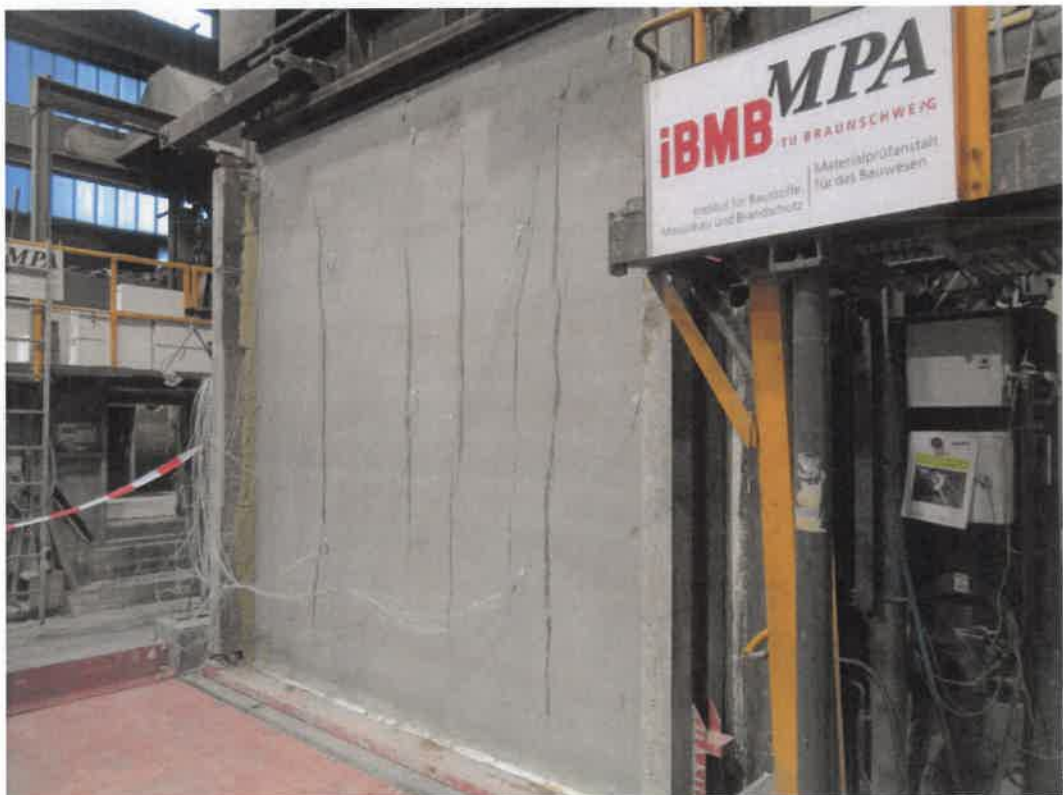
180. Minute: Weiteres Kondenswasser tritt an den Rissen aus (FA).
